## Aménagement du franchissement et réfection de la voirie suite à l'effondrement de la digue de l'étang de la Folie Piégut-Pluviers (24)

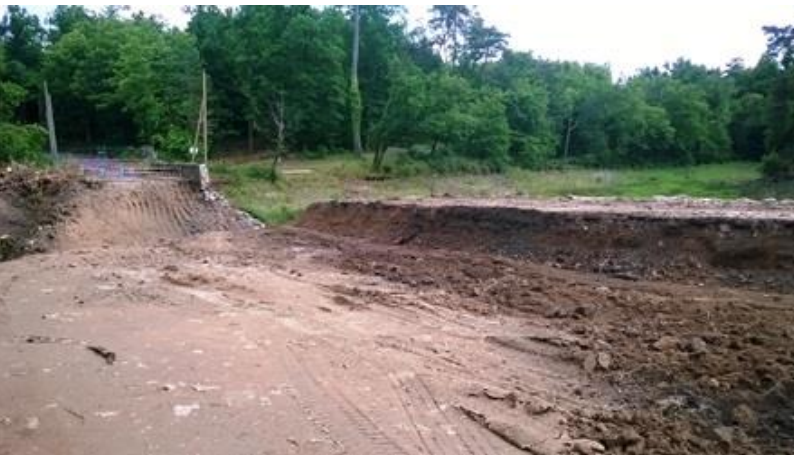
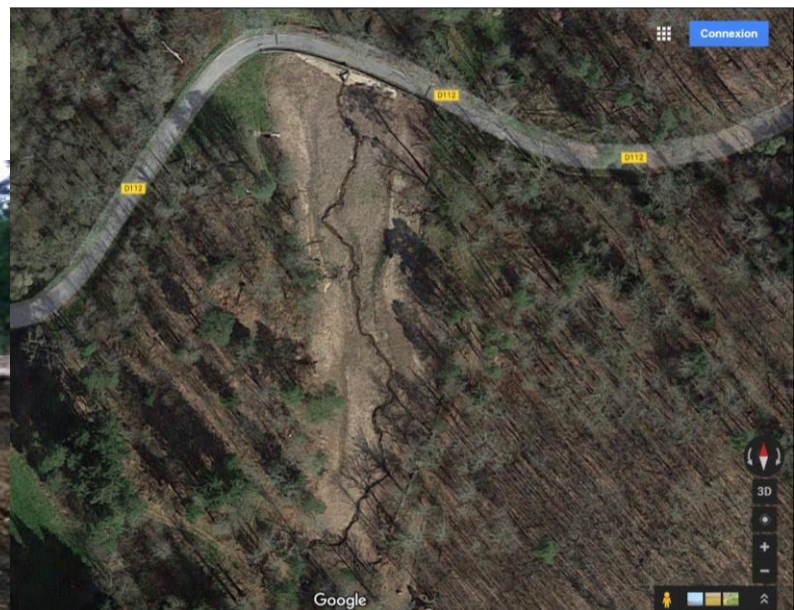
La digue de l'étang de la Folie, le long de la RD 112 sur la commune de Piégut-Pluviers, s'est partiellement effondrée en juillet 2013 suite à des infiltrations sous chaussée qui ont occasionnées des renards hydrauliques au niveau de la canalisation de vidange et un effondrement partiel de la chaussée qui interdisait la circulation depuis janvier 2014.

Avant : La chaussée de l'étang dégradée avait rendu la circulation impossible sur la RD 112.

Le projet a consisté à supprimer l'étang et de faire couler le ru dans un pont-cadre. La chaussée de la RD 112 a été reconstituée et le revêtement repris sur l'ensemble de la section. Suite aux échanges avec les agents de l'ONEMA, le ru a été repris en amont du franchissement sur environ 150 ml par l'apport de cailloux.

Après : La circulation est rétablie, l'étang n'a pas été remis en eau et le ruisseau s'écoule à travers un pont-cadre. Une zone humide est apparue.
