INSTALLATION DE DÉFLECTEURS EN PLANCHES SUR LE RUISSEAU DES VERGNES A SAINT-HILAIRE-LE-CHATEAU (23)

Le ruisseau des Vergnes traverse des ouvrages qui empêchent la continuité piscicole. Un seuil d'une hauteur totale supérieure à 80 cm et des lames d'eau inférieures à 10 cm en moyenne sur le radier des ponts aval et amont nuisent à la remontée des salmonidés.

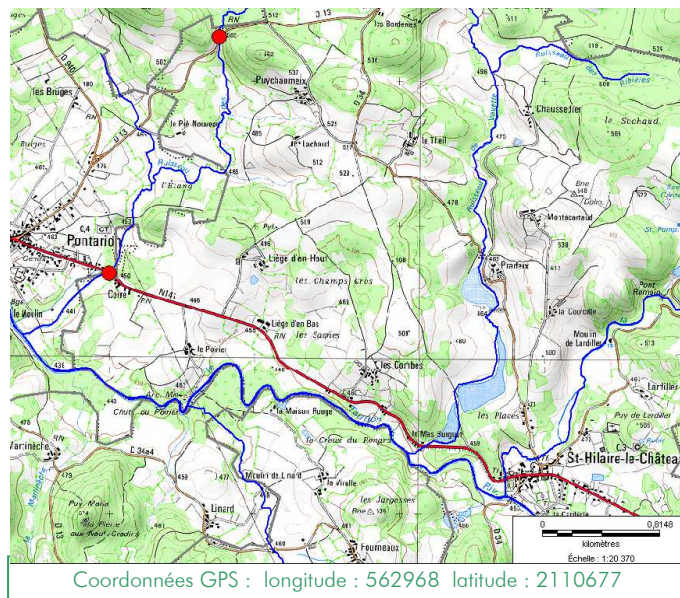
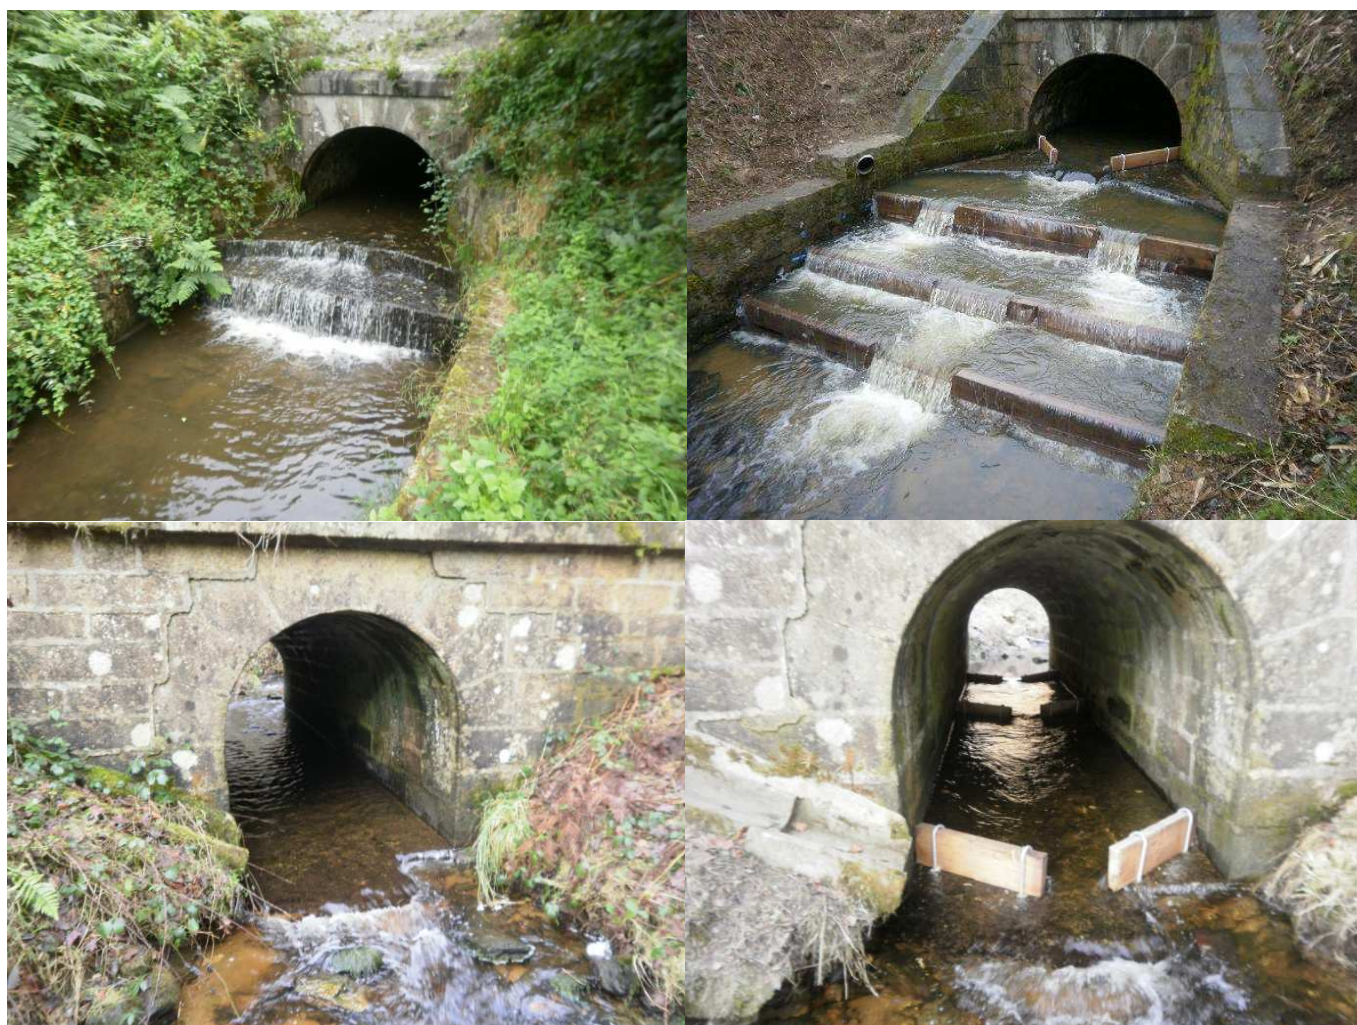
- Aménagement du double seuil, remplacé par une succession de trois bassins. Les platines ont été fixées sur les murs latéraux de l'ouvrage et des bastaings en acacia ont été positionnés.
- Deux séries de trois déflecteurs en acacia fixées avec des U métalliques (une sous chaque pont), ont été posées sur les radiers des ponts pour augmenter la lame d'eau.

- Un double seuil en aval du ruisseau des Vergnes était d'une hauteur totale de 80 cm. Les deux radiers en dessous des ponts situés en amont et en aval du ruisseau avaient une lame d'eau trop faible (inférieure à 10 cm en moyenne annuelle). Ces obstacles empêchaient une bonne continuité piscicole et nuisait à la reproduction des salmonidés.

Sur l'obstacle aval, la mise en place d'une succession de trois bassins permet de réduire la hauteur des chutes à moins de 20 cm. Les ouvertures sur chaque bassin forment un courant plus important qui attire les salmonidés souhaitant franchir l'obstacle et permettent de maintenir une lame d'eau concentrée sur ces ouvertures en période d'étiage. Chaque bassin offre une zone de repos avant le franchissement de l'obstacle suivant. 3 déflecteurs en V ont été mis en place sur le radier de pont pour augmenter la lame d'eau en la concentrant dans l'axe du courant.

Sur l'obstacle amont, il n'y avait pas de chute d'eau importante, mais la lame d'eau sur le radier était inférieure à 10 cm, pour cette raison le même type de déflecteurs a été mis en place.

- La mise en place de déflecteurs sur les radiers des deux ponts a permis d'augmenter la lame d'eau à plus de 20 cm en moyenne.
