EFFACEMENT DE L'ETANG DU POINT DU JOUR CROCQ (23)

Maître d'ouvrage : Communauté de Commune du Haut-Pays Marchois

Entreprise : Travaux effectués par EURL Tauton – étude menée par Impact Conseil (puis Comité de Pilotage du projet)

Période de réalisation et durée des travaux : de septembre 2015 à juillet 2016.

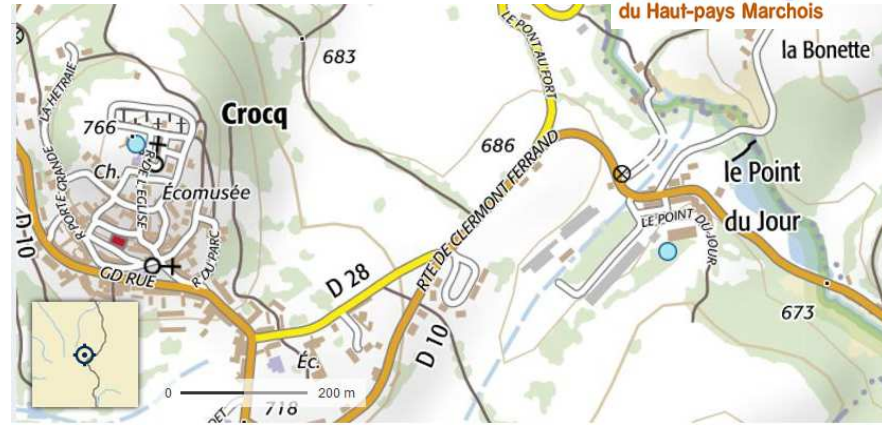
Localisée à l'amont du cours d'eau « la Tarde » est un affluent du Cher. L'infrastructure créant un plan d'eau en situation irrégulière, a été détruite au profit de la libre circulation des écoulements.

Ce cours d'eau emblématique « vallée de La Tardes » est historiquement réputé riche pour son patrimoine piscicole et social. De très nombreux ouvrages sont présents tout au long de son linéaire.

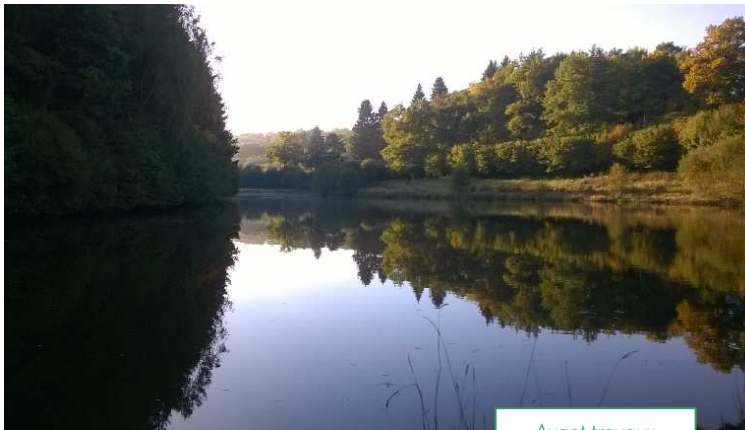
Avant travaux

Avant : Le barrage construit sur La Tardes amont était un ouvrage de 4,5 m haut, 30 m de long pour une chute de 3,5 mètres à vocation de production hydroélectrique. Une retenue d'environ 1ha était constituée en amont.

Outre une discontinuité écologique majeure, s'ajoutaient les perturbations provoquées par un plan d'eau non géré et non équipé. Sur ce site, une forte accumulation de sable en queue de l'étang et fermeture progressive du milieu ont été constatés.

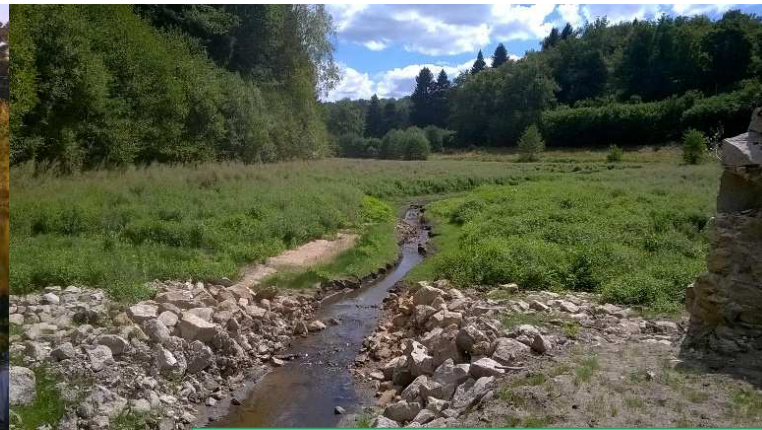
Juillet 2016 : le bassin de décantation est déconnecté, le lit du cours d'eau réaménagé et le site remis en état

Après : La continuité écologique est rétablie sur ce point, les effets nuisibles du plan d'eau ont disparus.

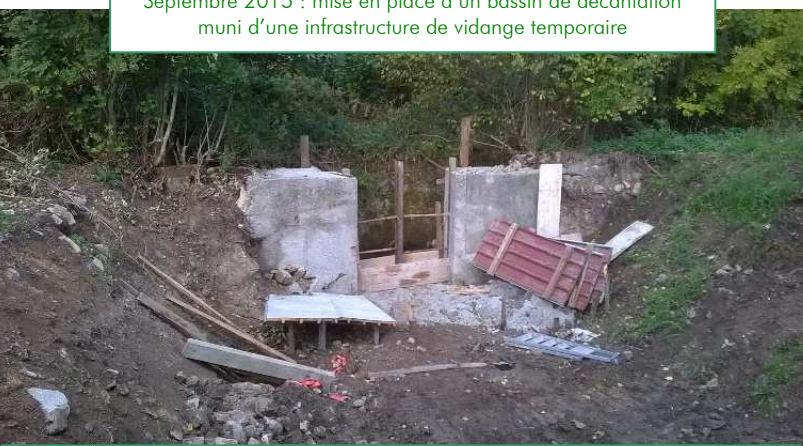
Septembre 2015 : mise en place d'un bassin de décantation muni d'une infrastructure de vidange temporaire

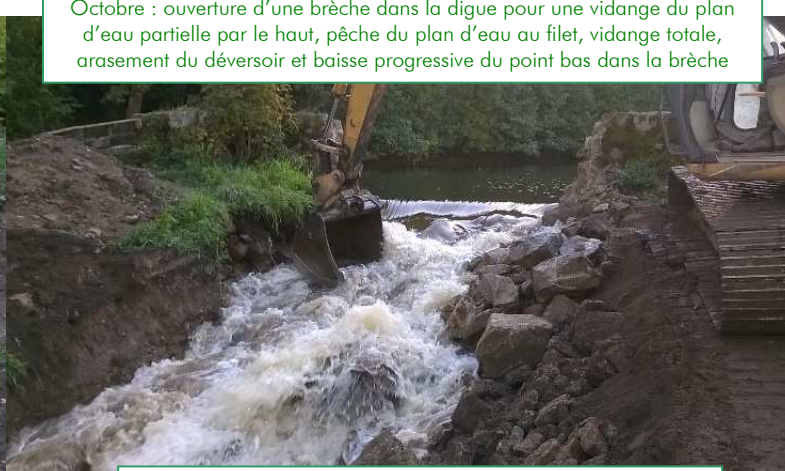
Octobre : ouverture d'une brèche dans la digue pour une vidange du plan d'eau partielle par le haut, pêche du plan d'eau au filet, vidange totale, arasement du déversoir et baisse progressive du point bas dans la brèche

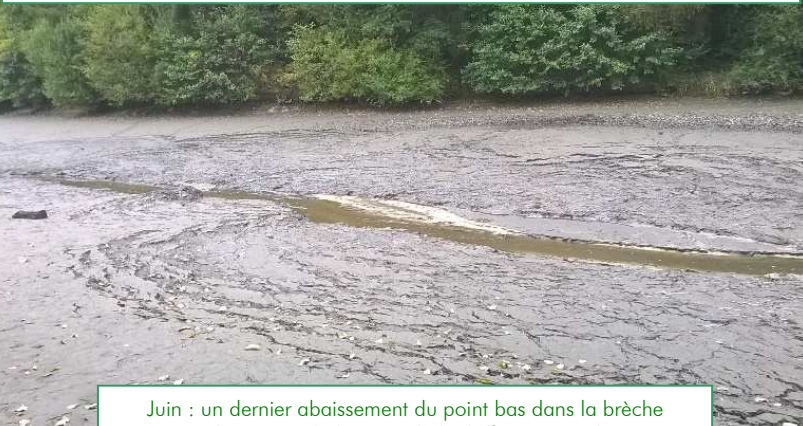
Novembre à janvier : après un premier curage du bassin de décantation, le site est laissé, le cours d'eau est dévié dans le bassin de décantation avec une déconnection possible d'une partie du débit dans le futur lit du cours d'eau en cas de crue

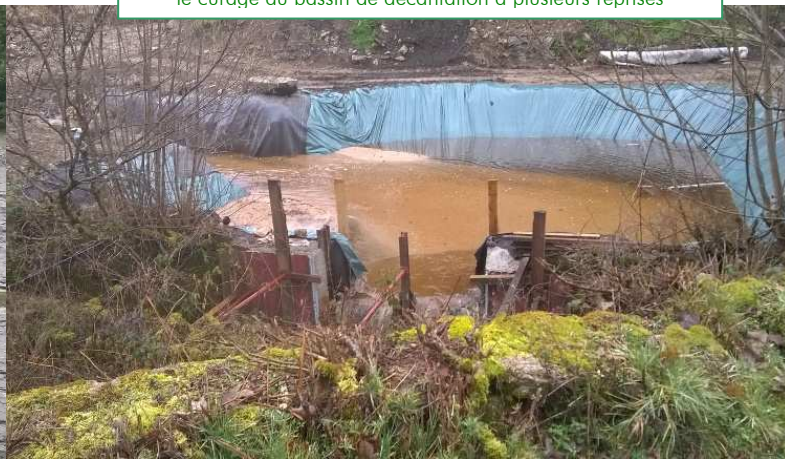
Février/mars/avril/mai : des forts épisodes pluvieux nécessitent le curage du bassin de décantation à plusieurs reprises

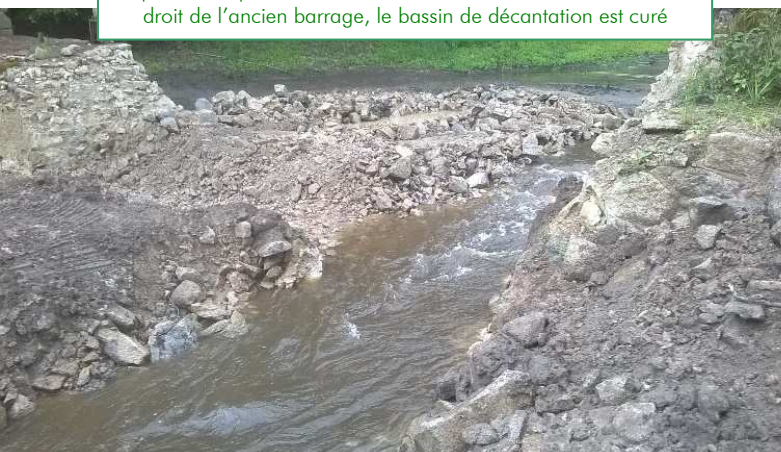
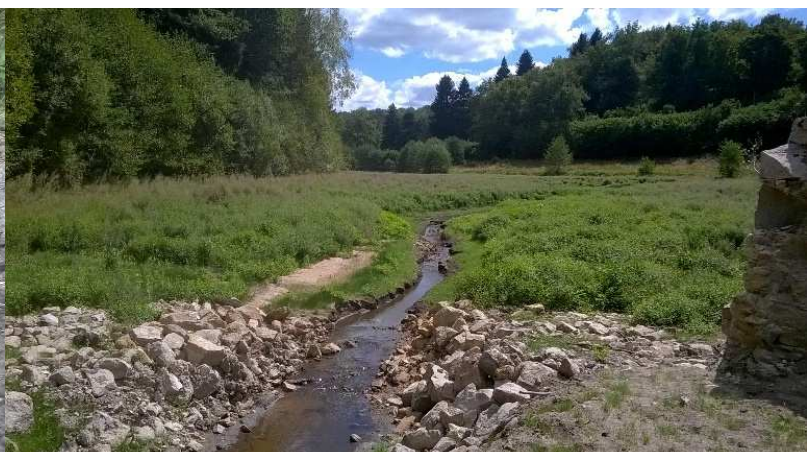
Juin : un dernier abaissement du point bas dans la brèche permet d'optimiser la hauteur du lit du futur cours d'eau au droit de l'ancien barrage, le bassin de décantation est curé
