DIVERSIFICATION DES ÉCOULEMENTS DE L'AUME APRÈS RECALIBRAGE SUR LA COMMUNE DE LONGRE (16)

Maître d'ouvrage : Syndicat Intercommunal d'Aménagement hydraulique du Bassin Aume-Couture
Dates des travaux : octobre-novembre 2011

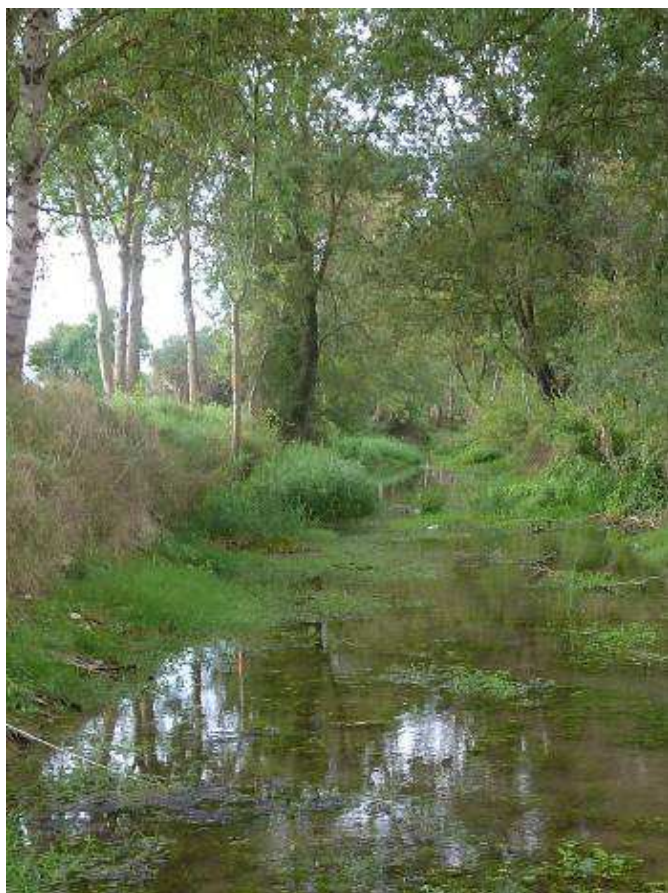
Photo avant travaux

Avant : ce tronçon de l'Aume était un canal de 8 mètres de large et de 2 mètres de profondeur.

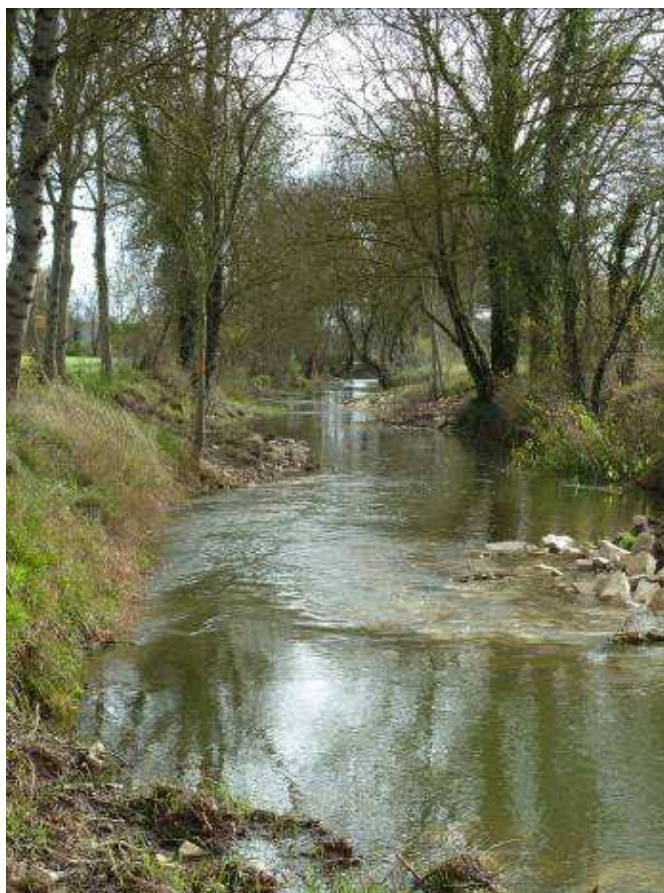
Photo après travaux

Après : le lit de la rivière serpente dans cet espace et a été resserré par la mise en place de banquettes.

il s'agit de restaurer le lit de la rivière, rectifié et recalibré dans les années 60 par l'aménagement de banquettes d'alluvions. Près de 900 tonnes de « tout venant » (gravier/caillou pierre) ont été déversées et agencées dans le lit de l'Aume. Les rives ont été retalutées par endroits et des méandres ont été reconstitués. Les banquettes réalisées seront végétalisées au printemps par la plantation d'hélophytes et d'espèces arbustives (iris, saules, noisetiers, cornouillers...)

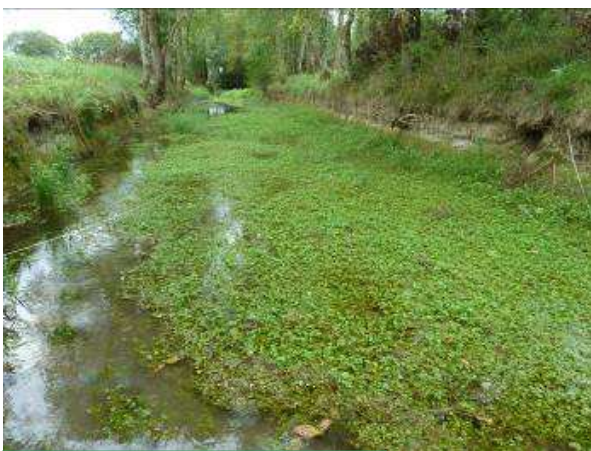
Photo avant travaux

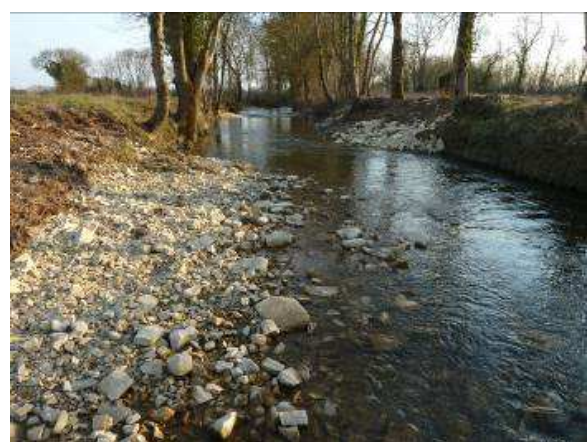
Visuellement, le cours d'eau reprend des faciès plus naturels (gabarit, sinuosité...), et l'accessibilité à la rivière se trouve changée par le retalutage des berges en pente douce.

Photo après travaux
